Muistutus Itä-Suomen aluehallintovirastolle, kirjaamo.ita@avi.fi
Pitkälehdonsuon turvetuotantoalueen ympäristöluvan lupamääräysten tarkistaminen,
Kiuruvesi ja Vieremä

VIITE: ISAVI/54/04.08/2013

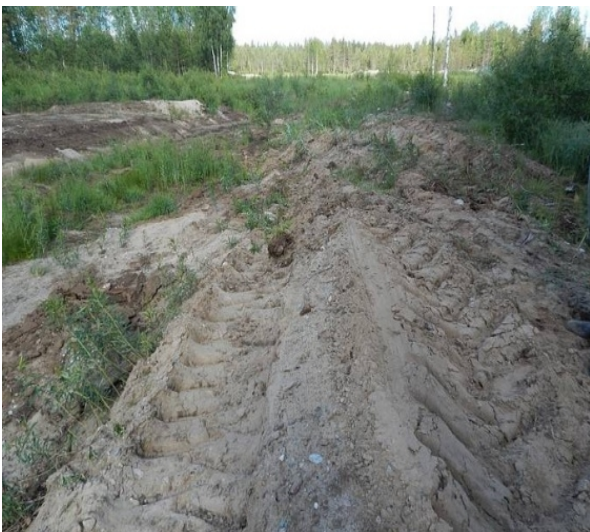
2. Avin tulee vaatia lisäselvitys miten yhtiö aikoo poistaa hiekan haittavaikutuksen pintavalutuskentästä. Pintavalutuskentän edessä oleva allas ja siihen johtava oja sekä laskeutusaltaat on rakennettu mineraalimaahan (hiekkaa). Veden pinnan nopea vaihtelu entisestään lisää reunaeroosiota. Ajan kanssa hiekkaa siirtyy merkittävässä määrin pintavalutuskenttään. Tämä puolestaan heikentää huomattavasti ko. kentän puhdistustehoa.

Kuva 1: ojat, altaat on kaivettu mineraalimaahan

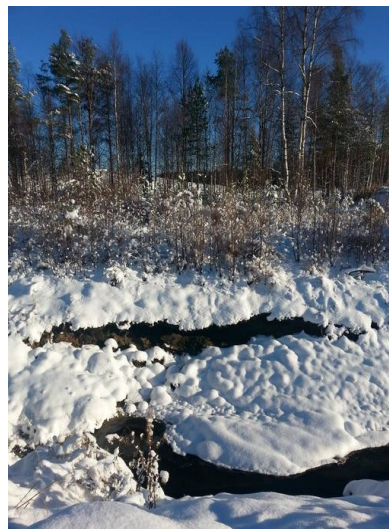
Pintavalutuskentän ja varsinaisen tuotantoalueen välissä on ojasto, laskeutusaltaat ja pumppausallas. Tämä kokonaisuus on kaivettu hiekkaiseen mineraalimaahan. Ojien reunat olivat romahtaneet pohjalle tai sitten ne olivat romahtamaisillaan. Ojien ja altaiden reunat olivat hyvin heikot pitkin matkaa. Virtaaman suuri vaihtelu aiheuttaa väistämättä ojaeroosiota, joka on suuri ongelma nimenomaan tällä tuotantoalueella (kuva 2.). Mineraalimaakontaktit lisäävät kuormitusta oleellisesti (kuva 1.). BAT ei poista päästöjä näissä hiekkaloissa. Jos toiminnanharjoittaja ei tiedä toimintansa vaikutuksia ympäristöön, lupaa ei voi myöntää.

Kuva 2: ojien reunat romahtavat

3. Vaadimme, että Avi referoi tarkastuspöytäkirjoja ja määrittelee miltä osin aiempaa toimintaa sortuvien reunojen huollossa pitää muuttaa (liitteet). Mukaan lukien pintavalutuskentän vallin korotus sekä vaati selityksen miksi yritys ei ole onnistunut tekemään patoja pintavalutuskentälle oikovirtausten estämiseksi.
