Muistutus Itä-Suomen aluehallintovirastolle, kirjaamo.ita@avi.fi

Viite: diaarinumero ISAVI/4752/2014, Heinäsuon, Kokkosuon ja Kuulasuon turvetuotantoalue, ympäristöluvan muutos ja toiminnanaloittamislupa, Kiuruvesi, Vapo

Muistutus

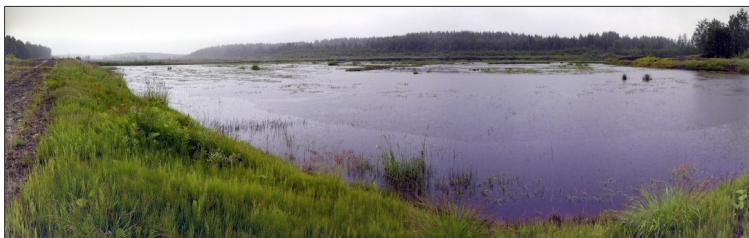
Kosteikko 9.7.2015

Hakemukessa todetaan, että ”Kokkosuolle on rakennettu kasvillisuuskosteikko vuosien 2013–2014 aikana. Tuotantovesiä aletaan johtaa kosteikolle viimeistään keväällä 2015”. Yhdistys teki tarkistuskäynnin Kokkosuon kosteikolle 9.7.2015. Kasvittuminen on vielä kesken mutta hyvässä vauhdissa.

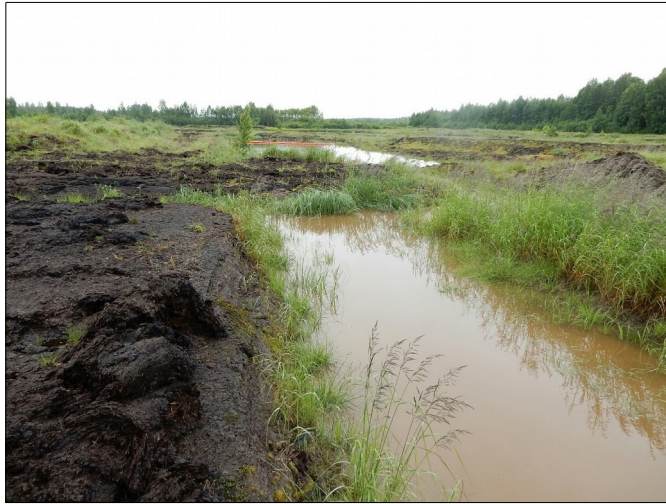
Tällä hetkellä kuivatusvedet jakautuvat kahteen suuntaa ennen laskeutusallasta (LA6). Osa menee altaaseen ja sieltä kosteikkoon ja osa kiertää idän puolelta kosteikon tuoretta ojaa pitkin purkuojaan. Uuden ojan päässä on ilmeisesti vanha putki joka johtaa suoraan purkuojaan.

Kuivatusvedet menevät laskeutusaltaaseen oikealta ja vasemmalta suoraan purkuojaan.

Hakemuksessa olisi ollut syytä arvioida missä vaiheessa Kokkosuon kaikki valumavedet menevät kosteikon kautta pois lukien uusi laajennusalue jolla on oma pintavalutuskenttä. Nyt kunnostusvaiheen aikana tuotantoalueelta tulee suuria määriä ravinteita suoraan alapuolisiin vesiin. Kuivatusvedet olivat hyvin sameita. Tähän olisi pitänyt kiinnittää huomiota jo kosteikon tekovaiheessa.
