**Viite: ISAVI/2216/2015 Laidinsuon turvetuotantoalueen ympäristöluvan muutos,
Pielavesi ja Iisalmi, Kuopion Energia Oy**

Muistutus

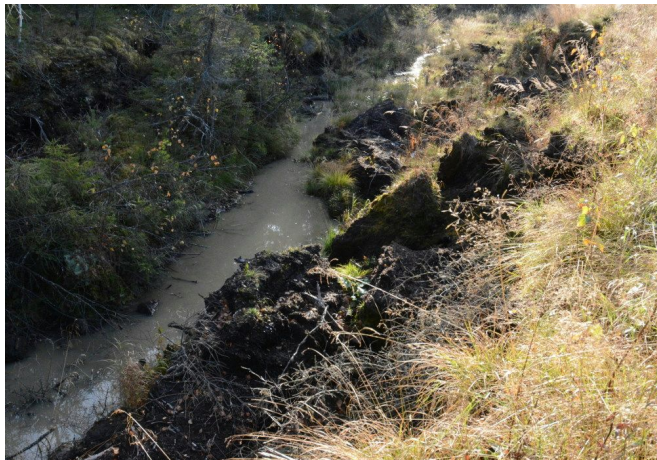
Kuva 13.10.2015

Tuotantoalueen purkuojaa, alueen eteläpuolella, on syvennetty vuonna 2011. Tähän puuttui ELY-keskus tarkastuskäynnillään 12.9.2012 ja totesi: *“Urakoitsija on syventänyt Kaatronpuroa noin 800 metrin matkalta tuotantoalueen alapuolelta syksyn 2011 aikana. Puron luiskat kaivettu liian jyrkiksi, minkä seurauksena luiskat ovat lähes kauttaaltaan sortuneet ja syöpyneet.”* Tuotannonharjoittaja sai ohjeistuksen korjata tilanne. Kuitenkaan näin ei ole tapahtunut. Voimassa olevassa ympäristöluvassa tästä ei ole mainintaa. Yhdistys teki tarkastuskäynnit Laidinsuolle 12.6.2013 ja 13.10.2015.

Purkuojan vesi irrottaa sortuneesta maa-aineksesta kiintoainesta suoraan alapuolisiin vesistöihin. Tämä oleellinen lisäkuormitus jota hakemuksessa ei huomioida mitenkään.

Tilanne näyttää jatkuneen jo vuosia. Ojien muutoksella saataisiin merkittäviä päästöjä kuriin. Uudessa ympäristöluvassa tulee puuttua ko. ongelmaan, kun sitä ei ole korjattu ELY-keskuksen huomautuksesta (12.9.2012) ja myöhemmästä valvonnasta huolimatta. Ilman ISAVI:n kehoitusta ja lupamääräystä Laidinsuon ylimääräisten päästöjen tilanne ei korjaannu.
